# Илососная машина КО-507АМ

| № | Модернизация | Было | Стало |
|---|---|---|---|
| Модернизация за 2010г. | | | |

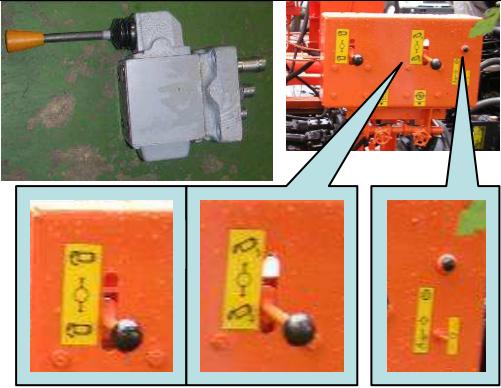
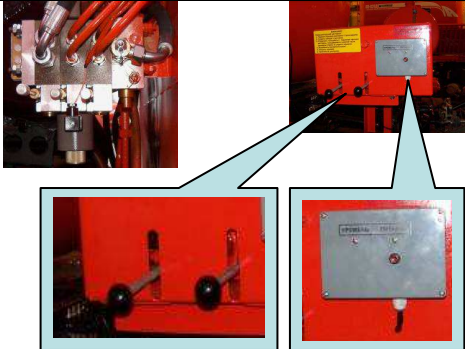
| № | Модернизация | Было | Стало |
|---|---|---|---|
| 1. | Три гидрораспределителя (два на пульте, один на раме насоса) заменены на один трёхсекционный гидрораспределитель (две ручные секции и одна электрическая, расположенные на пульте). | | |

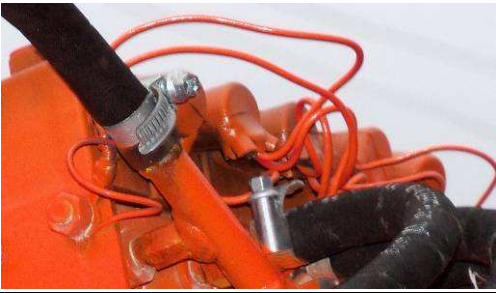
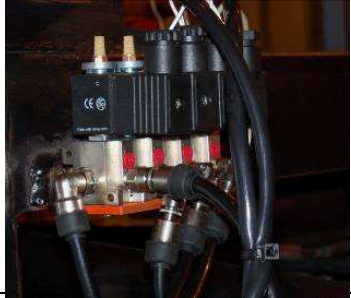
| № | Модернизация | Было | Стало |
|---|---|---|---|
| 2. | Пневмокомпоненты собственного изготовления заменены на импортные аналоги производства CAMOZZI (Италия). | | |

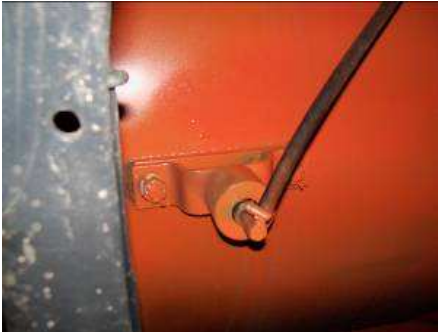
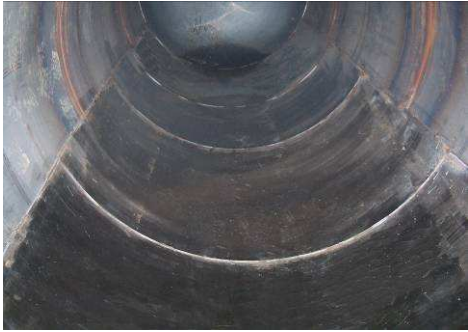
| № | Модернизация | Было | Стало |
|---|---|---|---|
| 3. | Заменен вибратор на лист из нержавеющей стали с целью повышения эффективности разгрузки ила. | | |

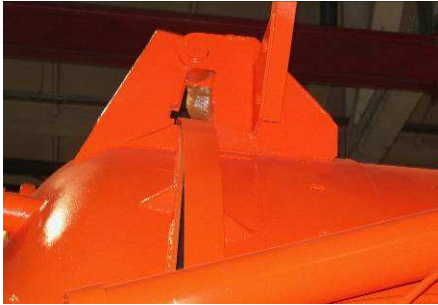
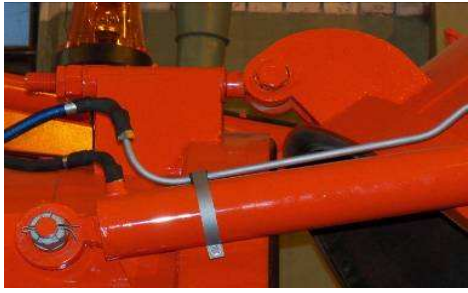
| № | Модернизация | Было | Стало |
|---|---|---|---|
| 4. | Петли открытия крышки цистерны заменены на регулируемый аналог фирмы JUROP (Италия). | | |

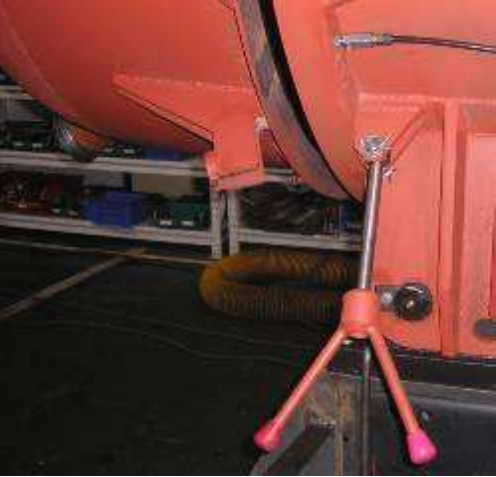
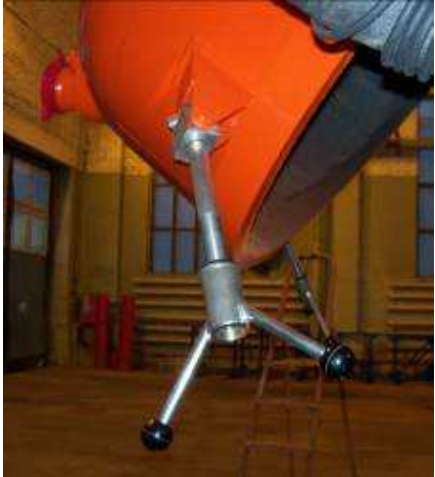
| № | Модернизация | Было | Стало |
|---|---|---|---|
| 5. | Изменена конструкция винтов прижатия крышки цистерны по аналогии с конструкцией фирмы JUROP (Италия). Заменена уплотнительная камера крышки цистерны на прокладку производства JUROP (Италия). | | |

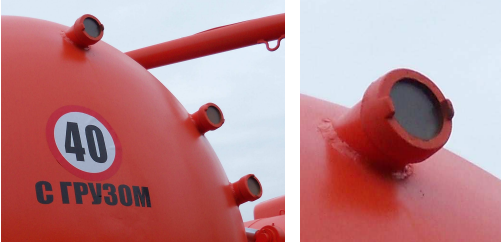
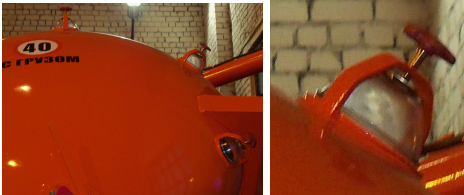
| 6. | <p>Устанавливаются указатели уровня итальянской фирмы JUROP, позволившие улучшить визуальный контроль максимального наполнения цистерны и их техническое обслуживание.</p> | | |

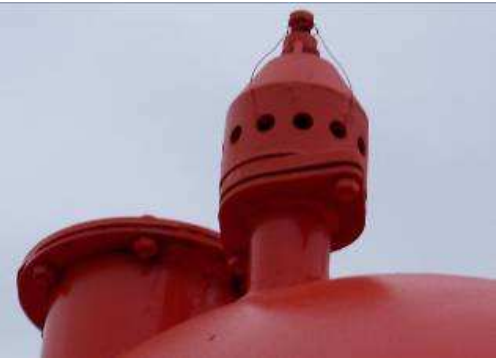
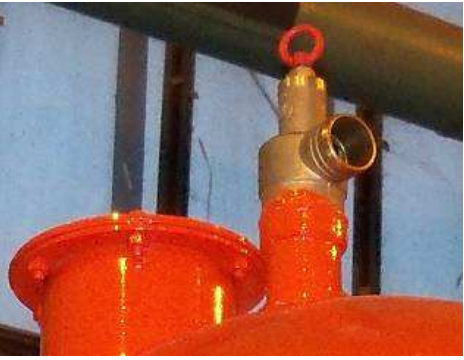
| 7. | <p>Устанавливается предохранительный клапан повышенной надежности производства фирмы JUROP (Италия).</p> | | |
